## FORTERESSES

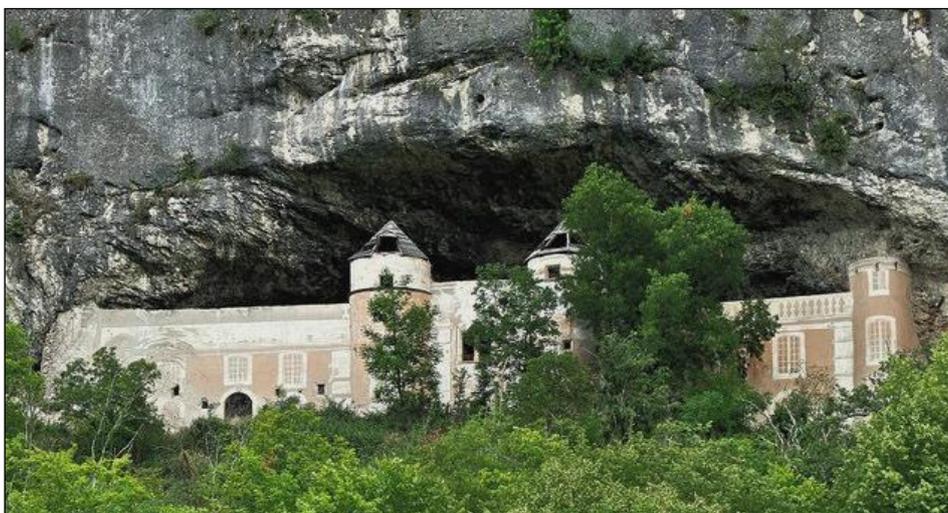
*Avec une longueur de 40 m, quatre tours et trois courtines, la façade est exceptionnelle. Sa mauvaise « restauration » cache la belle architecture Renaissance visible à l'intérieur.*

L'intérêt de Pierre-Châtel n'est pas tant dans cette fortification pourtant remarquable, mais dans le fait qu'elle a été « enjolivée » deux siècles plus tard. En août 1744, Louis XV tomba gravement malade à Metz, où l'on crut qu'il allait mourir. Pour fêter sa guérison, le jeune comte de Seyssel qui était fort redevable au roi, donna une grande fête dans la grotte fortifiée qu'il fit « réaménager ». Loin de respecter la belle architecture existante, il fit recréer la façade où furent peintes de magnifiques fausses fenêtres et fausses balustrades. Les deux tours centrales furent coiffées d'un toit pointu en bois. Extérieurement, il en résulte un château d'opérette ou de décor en carton-pâte !

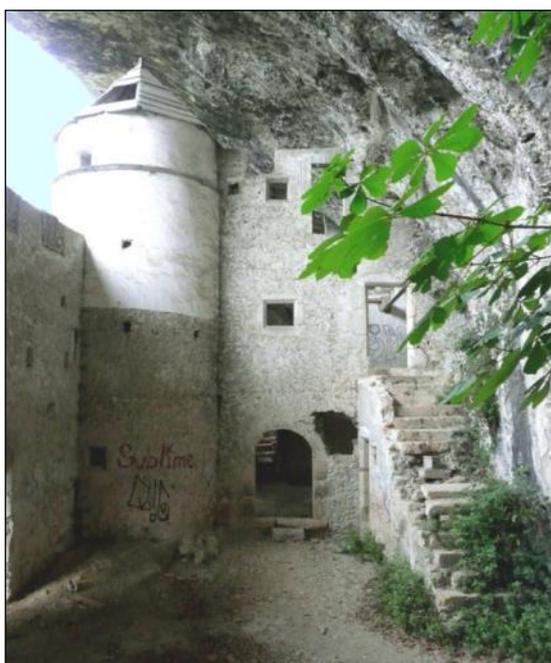
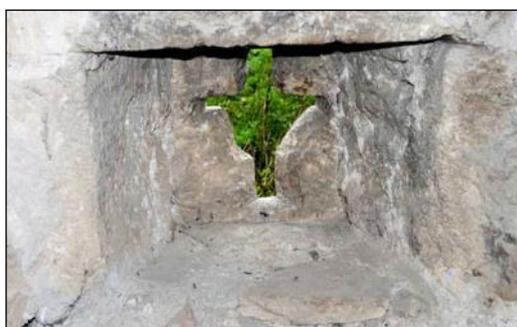
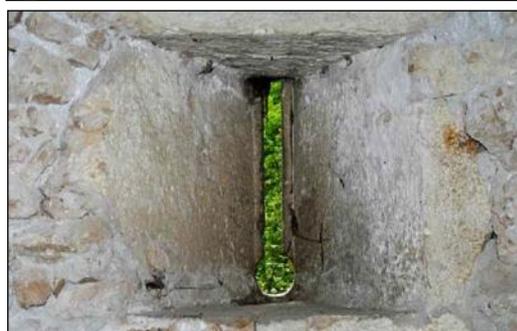
*1-L'aile orientale avec l'escalier et la porte d'accès au corps central. L'absence d'opes sur le corps central montre qu'il n'y avait pas d'étages. Les opes de la courtine montrent qu'il y avait des balcons pour desservir les six meurtrières et les cinq créneaux qui ont été condamnés.*

*2-3-La forme des meurtrières est typique des armes à feu. Elle permet de dater le fort du XVI<sup>ème</sup> siècle.*

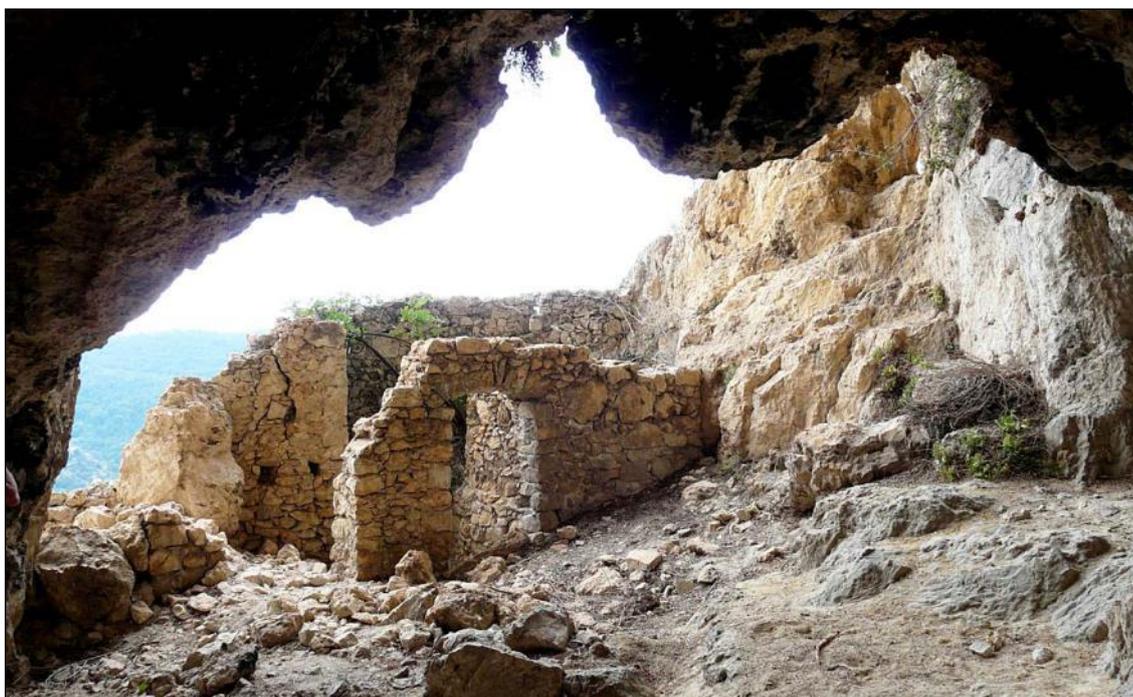
*La fortification vue de la grotte. Au fond, on distingue le bastion. On distingue aussi les deux murailles endommagées par un éboulement. La muraille intérieure a été percée de portes, elle permettait de soutenir une terrasse. A droite, les marches menant à la terrasse supérieure.*

La balma dei pagnas (païens) s'ouvre au pied des falaises en rive droite du Redebraus à Touet-de l'Escarène, dans les Alpes-Maritimes. Les murs de cette fortification se dressent sur une vire accrochée une dizaine de mètres au-dessus du pied de la falaise. Son accès se fait aujourd'hui grâce à une escalade et une traversée au-dessus de 6 mètres de vide qui conduisent à une porte précédée de 3 ou 4 petites marches creusées dans le roc. Cette porte qui n'a que 1,60m de hauteur s'ouvre sur une avancée de la fortification, sorte de bastion qui s'est adapté à la forme du rocher. Au-dessus d'elle, une meurtrière permettait d'en défendre l'accès et de flanquer la muraille. Passée la porte d'entrée, on découvre les vestiges d'une deuxième muraille.

Au-delà, on débouche sur une vaste terrasse naturelle qui précède deux cavités évidant la falaise. À l'origine, ces cavités étaient certainement entièrement naturelles, mais, elles ont été retaillées. L'approvisionnement en eau était assuré par une vaste citerne d'un peu plus de deux mètres de diamètre et d'une capacité de plus de 6m<sup>3</sup>. Cette citerne n'est pas creusée dans le roc, mais elle est bâtie et l'enduit d'étanchéité qui en recouvrait la paroi intérieure est encore bien conservé. Au S.O. de la citerne, des marches taillées dans la paroi permettent d'atteindre une seconde terrasse rocheuse située 3m plus haut et elle-même bordée par un mur de défense. Deux meurtrières y sont encore visibles.

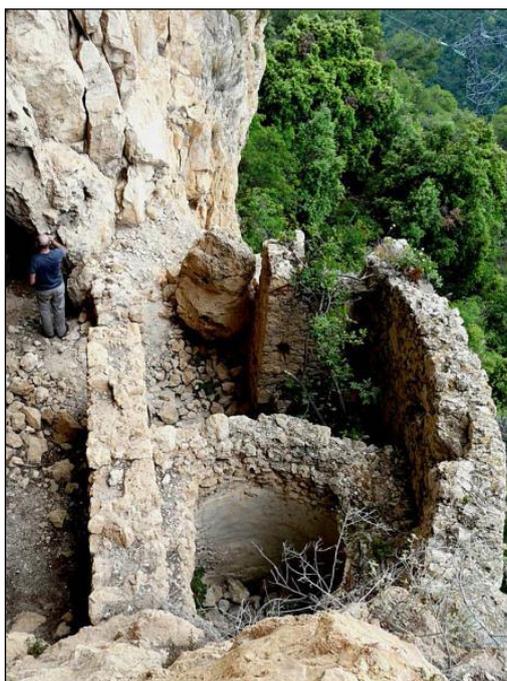
*Vue à partir du rocher au centre de la forteresse. On distingue bien le crépi intérieur de la citerne, le bastion d'entrée et les deux murailles. Le tout était vraisemblablement recouvert par une terrasse alimentant la citerne.*

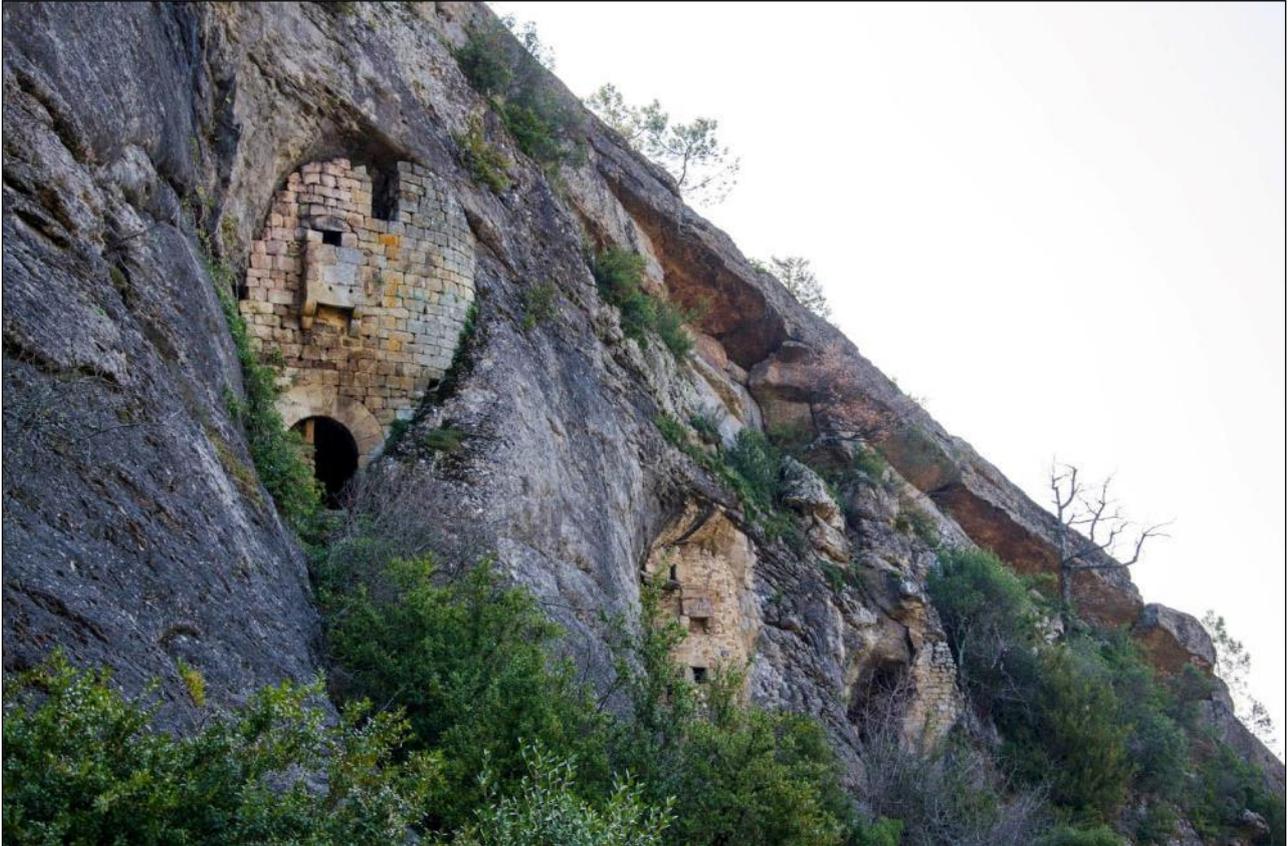
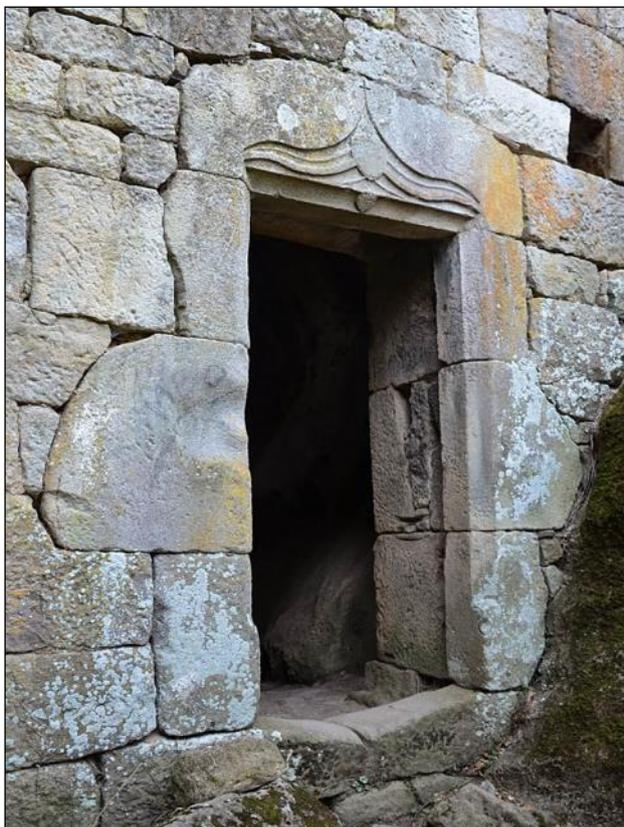
Les grottes fortifiées de la Jaubernie, à Coux, dans l'Ardèche, auraient servi de refuge aux Huguenots pendant les guerres de religion. En l'absence de données fiables, on peut dire au vu des photos que c'est un habitat médiéval du XIV<sup>ème</sup> siècle, défensif, avec des meurtrières, une porte voûtée style poterne et des petites bretèches/retraits, habitat remanié et modernisé à la Renaissance. La défense pouvait se faire par les embrasures médiévales conservées, et on peut observer sur une bretèche, deux orifices circulaires creusés au XVI<sup>ème</sup> pour laisser passer des arquebuses en cas d'attaque.

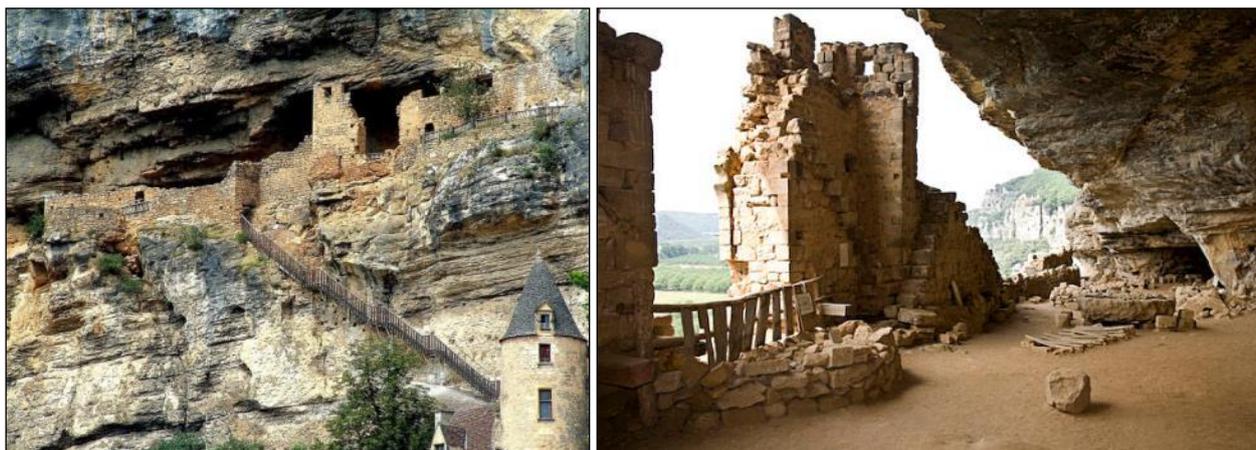
*Les escaliers modernes épousent le tracé des escaliers médiévaux.*

Fondé au XII<sup>ème</sup> siècle, le fort de la Roque-Gageac, en Dordogne, a été en partie construit dans un auvent naturel de la falaise. À l'abri d'une double enceinte, ni les Anglais, pendant la guerre de Cent Ans, ni les protestants, pendant les guerres de Religion, ne réussirent à le prendre d'assaut, peut-on lire un peu partout, sans savoir s'il a vraiment été assiégé. En janvier 2010, un pan de son plafond s'est effondré, entraînant la chute d'une partie du mur de la courtine ; ce n'était pas la première fois qu'un tel accident se produisait à l'époque contemporaine, car il y avait déjà eu des effondrements en 1920, 1957 (trois morts) et 1994. Après des travaux de consolidation, le site n'a pas été pour l'instant rouvert au public.

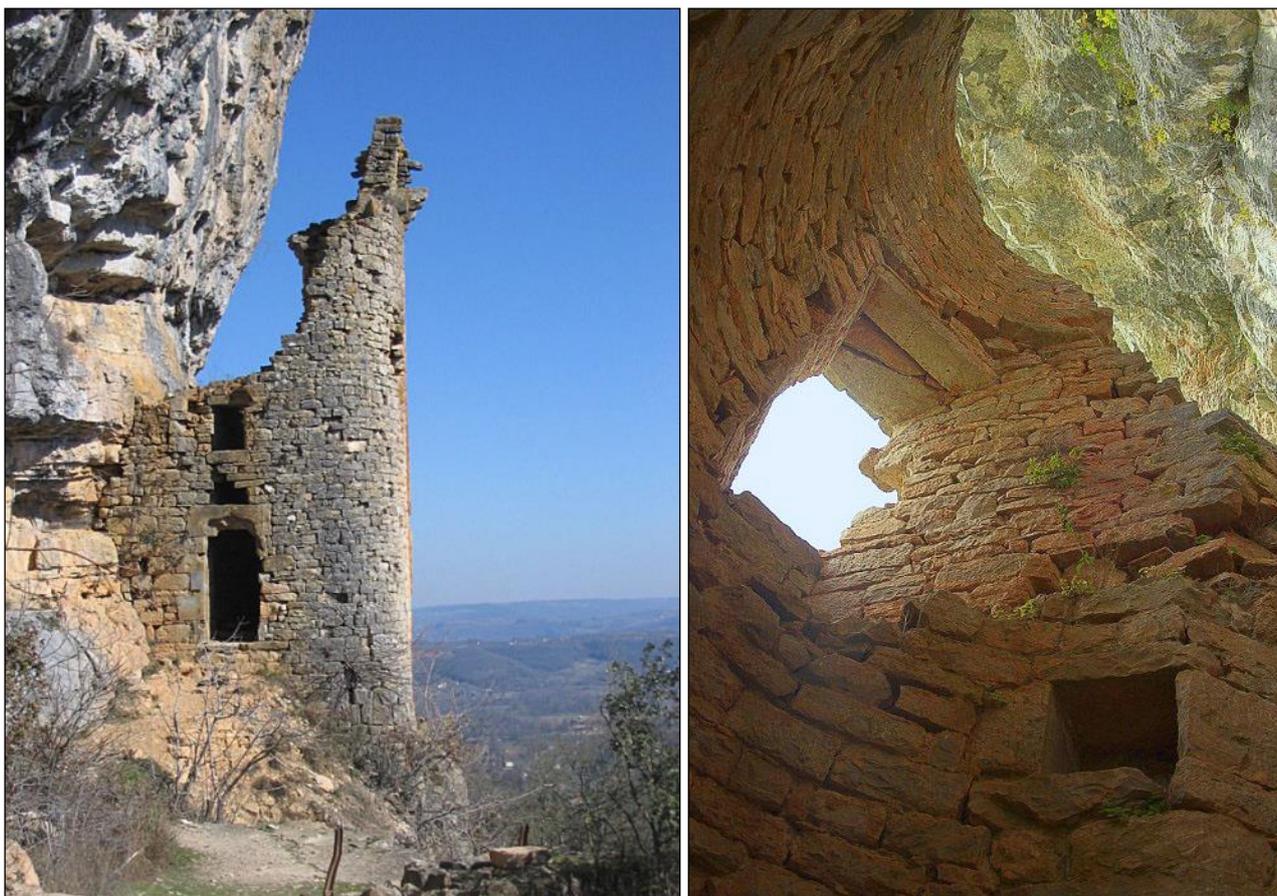
C'est une forteresse à moitié troglodyte. L'ensemble fortifié avait une façade d'environ 200m et 30 à 40m de profondeur placé contre la falaise haute de 50m. Il était réparti sur trois terrasses en escalier. Il possédait quatre tours dont il ne reste que la base. La tour nord avait une poterne. Une grotte fortifiée dès le XII<sup>ème</sup> siècle faisait partie de l'ensemble défensif.

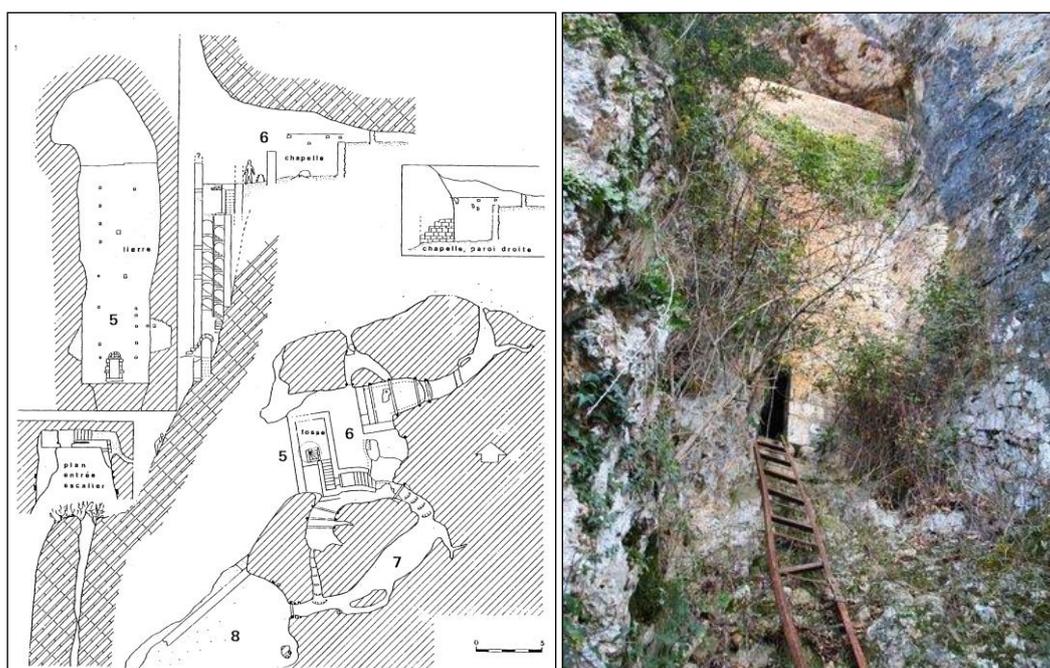
*Tour-escalier et premier abri-sous-roche sur la vire, avec la chapelle semi-troglodytique.  
(Photo Marie-Pierre MANET.)*

Dans la vallée de la Neste, Lortet, Hautes-Pyrénées, est limité à l'ouest par le plateau de Lannemezan et à l'est par des reliefs calcaires culminant à 805m. Située au pied de la falaise existe un ensemble troglodytique défensif médiéval. Il est organisé autour de la « Tour-escalier », élément majeur de l'ensemble fortifié. Le bâtiment, en petit appareil de pierres taillées (calcaire local), mesure en façade 5,80m de large sur 16,80 de haut. Il est construit dans une cheminée naturelle. L'escalier intérieur lui-même débute par deux volées droites, puis par un escalier à vis sur 7,80m de haut. Outre le système défensif lui-même, le site comprend aussi une chapelle mi-construite, mi-taillée dans la paroi. D'autres aménagements dans la falaise montrent que le site est un important système défensif édifié vers le XII<sup>ème</sup> siècle (absence de documents écrits ; il a été trouvé quelques tessons de poterie médiévale atypique et un sous Louis XVI.

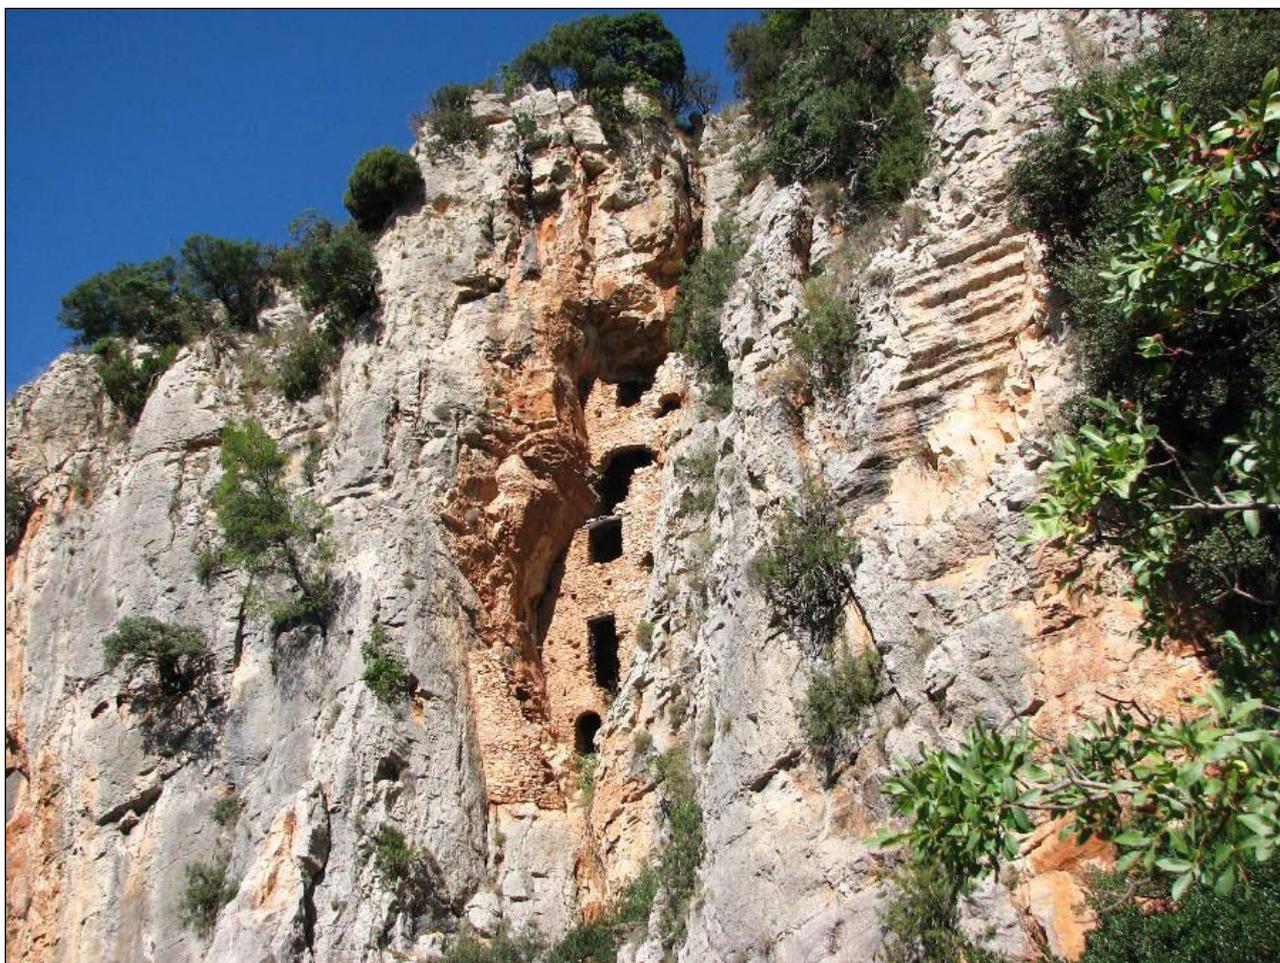
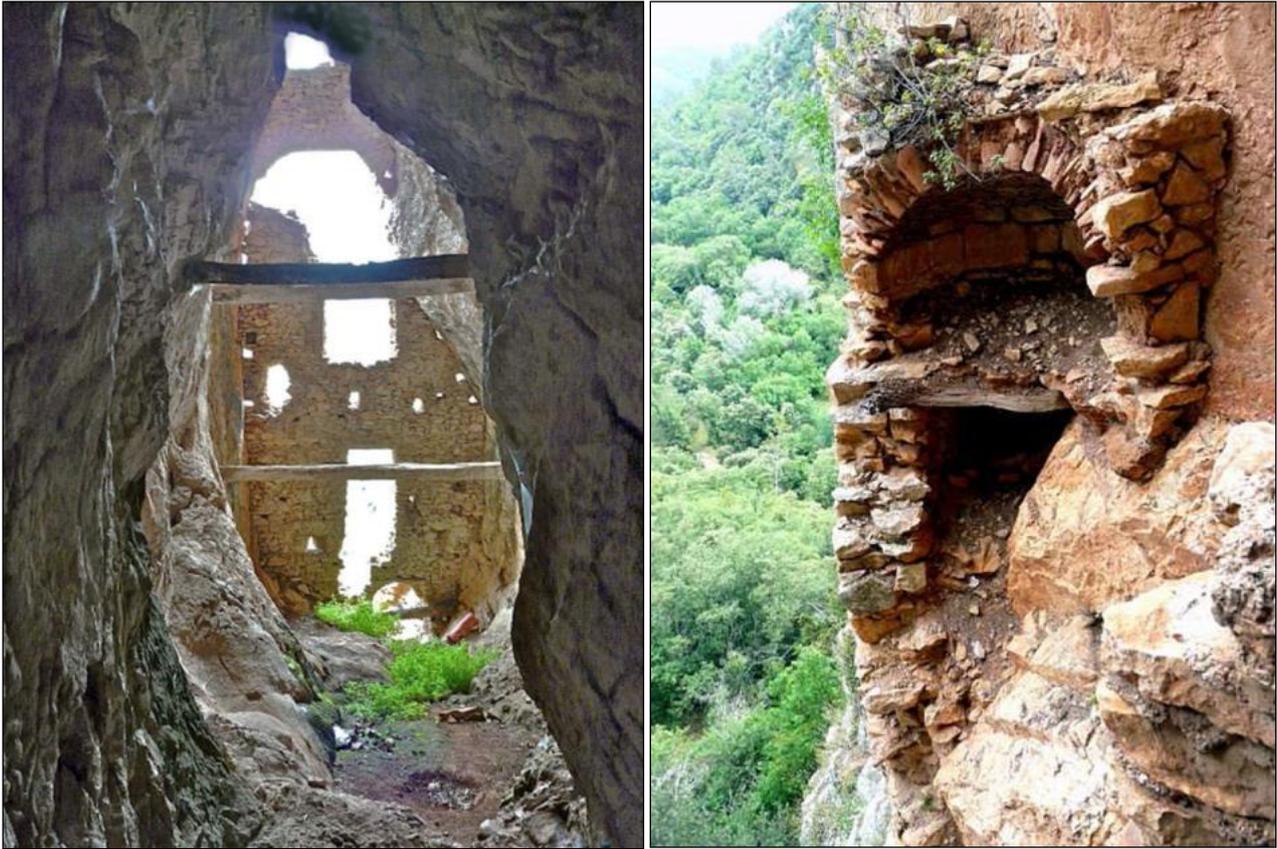
**1**-La façade vue de l'intérieur. La poutre du bas supportait le plancher du niveau 2, les deux poutres au-dessus celui du niveau 3. Les autres trous qui auraient pu marquer les niveaux 4 et 5 sont trop loin pour être vus en toute certitude.  
**2**-Le four, aujourd'hui suspendu dans le vide.

Une petite porte d'entrée, haute de 1,5m permet de le franchir. Alors que tout le mur, d'une épaisseur proche de 60cm à la base, est en pierres de la région, l'arc clavé plein cintre de cette porte est en travertin et son appareillage montre une construction relativement moderne. Les linteaux de bois encore en place aux fenêtres le confirment. A l'endroit où a été érigé le mur, la voûte de la cavité est à 13m de haut. Le mur devait atteindre autrefois cette voûte, mais sa partie supérieure s'est écroulée et sa hauteur maximale n'est plus que de 12 mètres. Dans la partie basse du mur, de part et d'autre de la porte d'entrée, se trouvent deux meurtrières pour armes à feu.

La vaste crevasse qui constitue la grotte mesure 18 mètres de long. À l'endroit du mur, elle mesure un peu plus de 4 mètres de large, pour atteindre 5 mètres à certains évasements. Le sol est en pente et remonte de 4,5 mètres. Quant au plafond, il est très irrégulier. Haut de 13 mètres à l'endroit du mur, il s'abaisse ensuite, mais est crevé par deux cheminées naturelles. La plus haute, située au fond de la cavité, monte 11 m au-dessus du sol, soit 17,50m plus haut que l'entrée. Quand on pénètre dans la cavité, on voit trois poutres horizontales qui correspondaient à des planchers du deuxième et du troisième niveau. Les autres poutres ont disparu, mais des trous de boulin marquent leur emplacement. Les ouvertures dans le mur et la hauteur du plafond, indiquent qu'il devait y avoir un quatrième niveau. En éclairant en hauteur la cheminée terminale, on peut voir deux poutres inaccessibles coincées en travers à 7m de haut. Ces poutres correspondraient au cinquième niveau.

À l'extérieur de la construction, accrochée inexplicablement à la paroi presque verticale, se trouve une structure cylindrique en partie effondrée. On se demande comment elle tient, car à l'endroit où son mur s'est écroulé, on ne voit aucun creusement d'ancrage digne du nom dans la paroi ! De par ses dimensions, sa forme et les matériaux qui la composent, cette structure fait aussitôt penser à un four. L'examen de cartes postales anciennes montre que ce four s'intégrait dans une structure plus conséquente, aujourd'hui éboulée.
