# PUITS DE PONSIC

Commune de Cadarcet (Ariège)

## RELEVÉ DU BATI

Dossier complémentaire pour le  
Fonds d'aide à la restauration du petit patrimoine  
Dossier présenté par Jean Paul Calvet - SRSASR

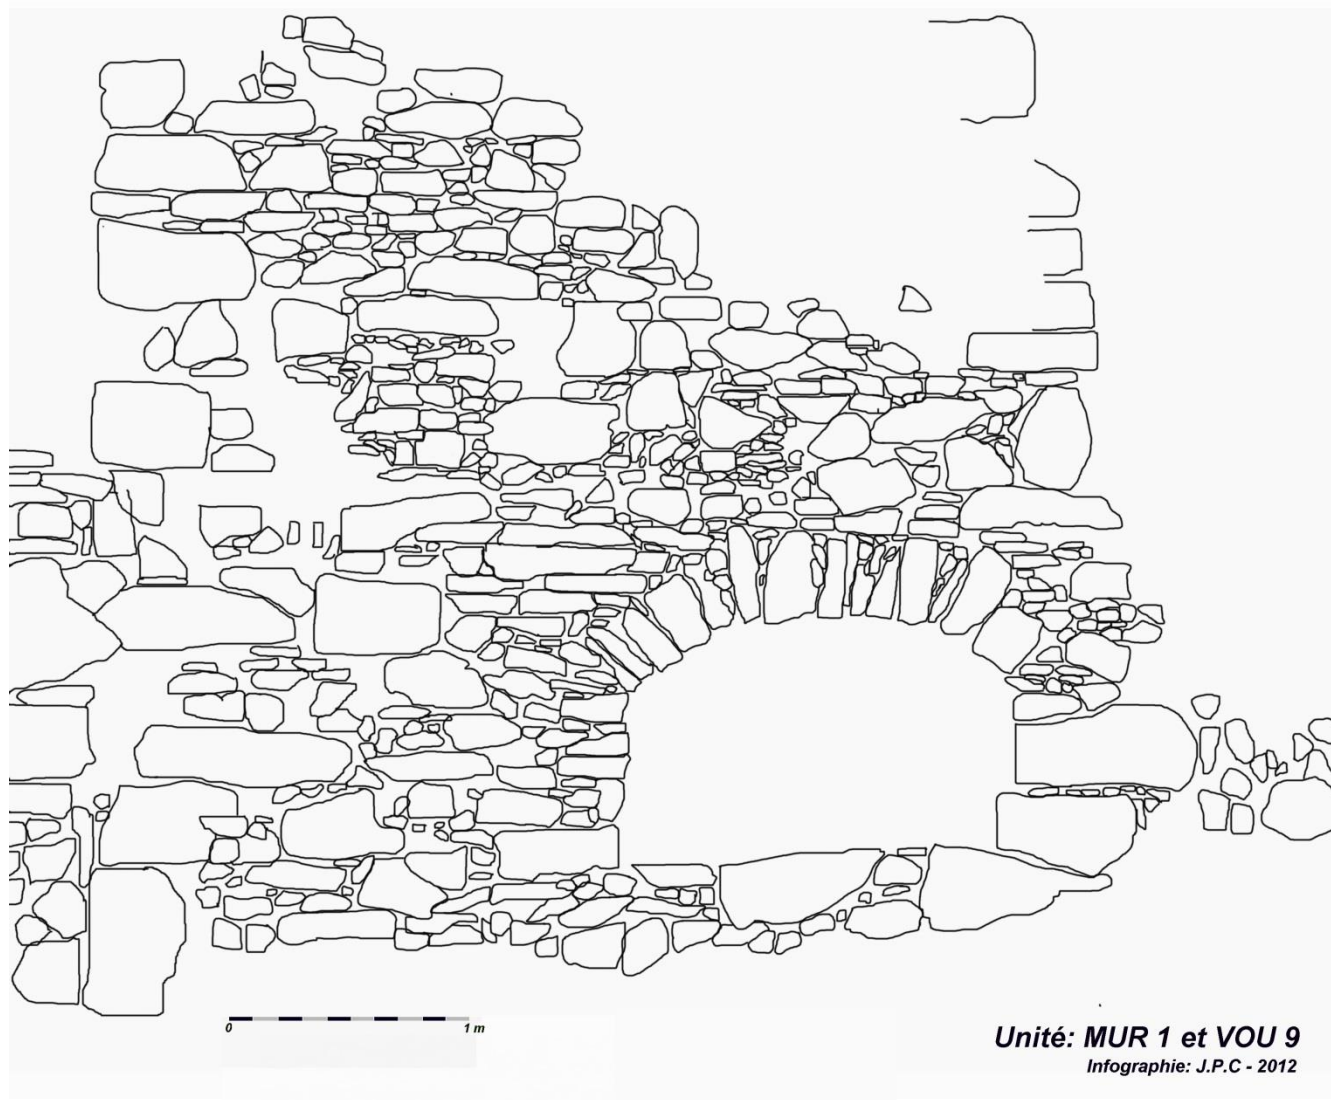
## **Mur méridional - MUR 1**

### **Relevé du bâti du mur sud**

**E.A. (Entité Archéologique) : MUR 1 et VOU 9 (voir plan général)**

**Notes- suggestions** : ce mur réalisé avec des pierres calcaires (et parfois bauxites) récupérées « in situ », est un assemblage de « gros appareil et de petit appareil » (E.A : CAN 11).

**Il mérite d'être consolidé selon les recommandations proposées par le CAUE de l'Ariège. Nous avons noté derrière ce mur, une canalisation réalisée par assemblage de tuiles canal permettant l'alimentation en eau de l'ancien abreuvoir . Celle-ci est à conserver ... Le départ de cette canalisation est visible sur le bord interne du puits (deux tuiles canal en « opposition » faisant conduit)**

**A noter aussi à quelques dizaines de centimètres au-dessous de la pierre de seuil (E.A – MAR 4) un trop plein existant sur le côté ouest du MUR 5 .**

**Le niveau de l'eau en mai 2012 était à -4,00 m et la profondeur de l'eau estimée à 3,50m ...**

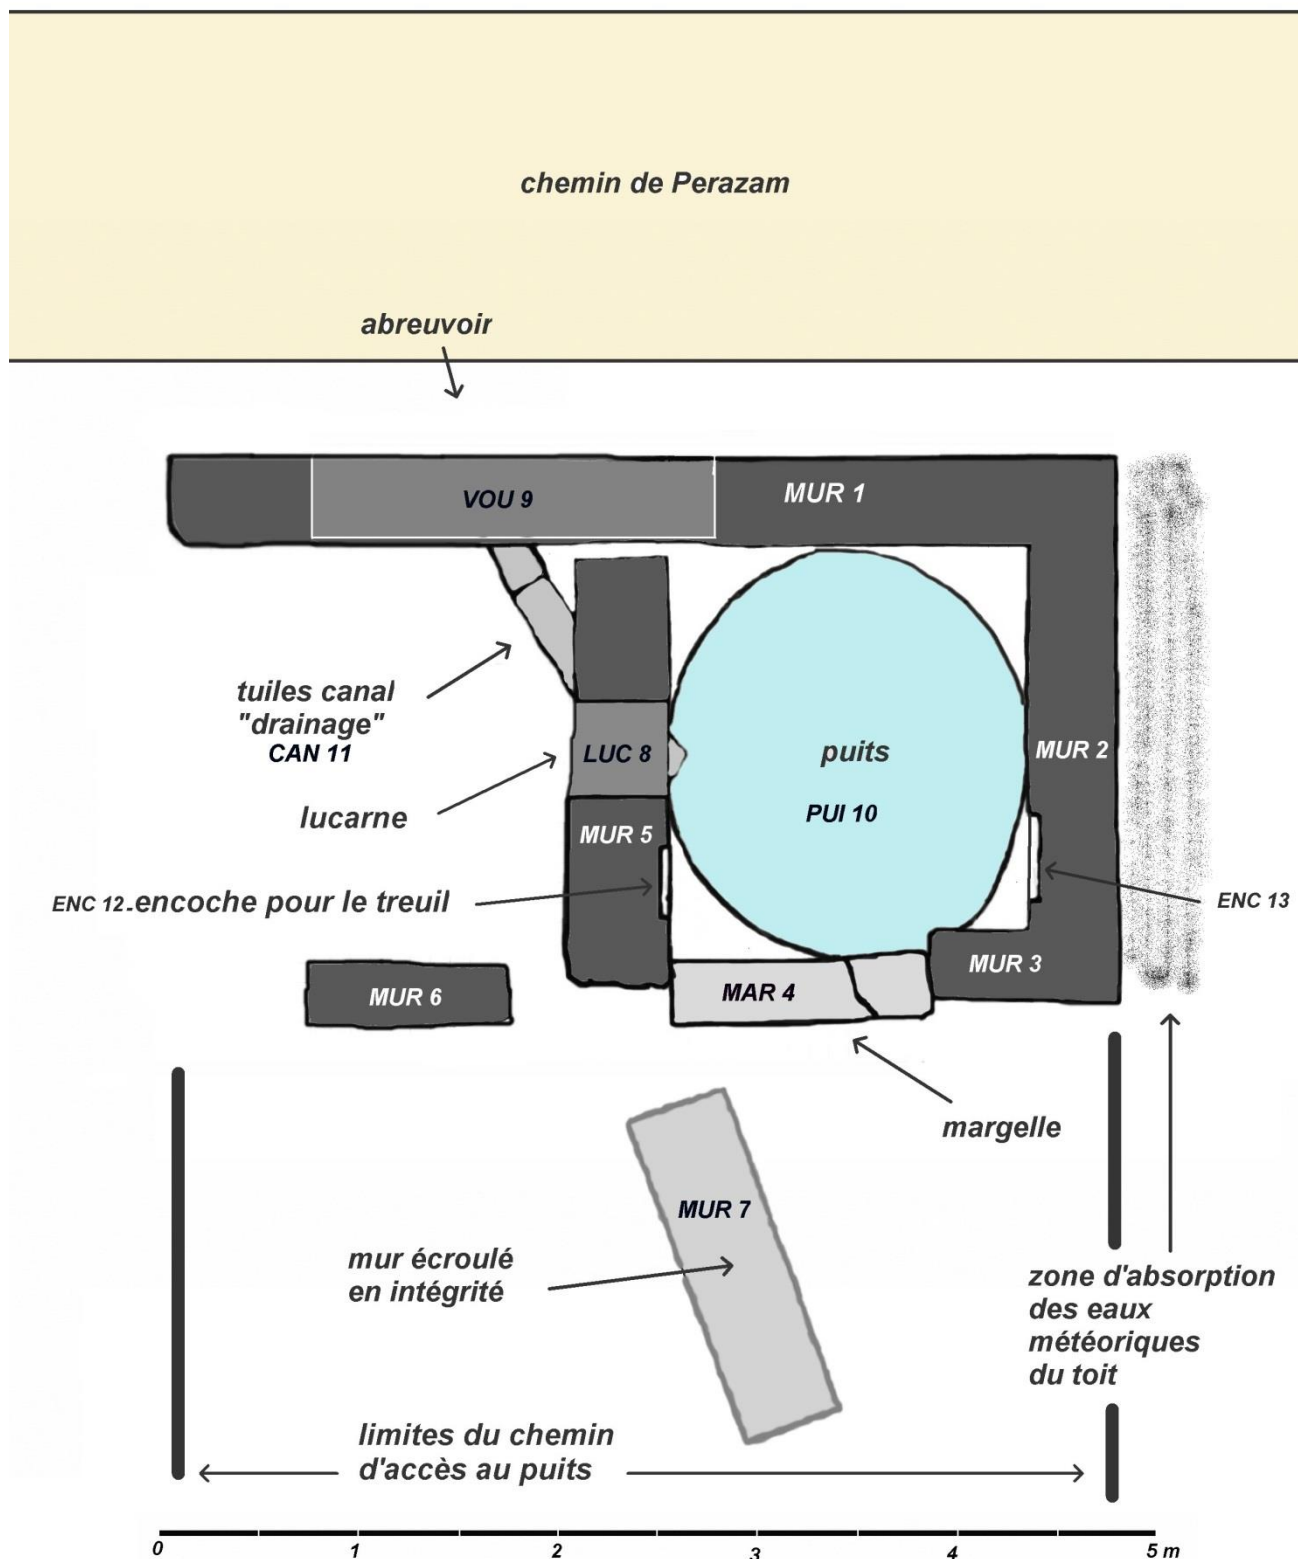
**PUITS DE "PONSIK"**  
Commune de Cadarcet (Ariège)

### POSITIONNEMENT DES E. A (entités archéologiques)

*Nota : le mur 7 s'est écroulé sur le sol d'un seul morceau semble-t-il (point 8).  
Il devait être « chaîné » à l'extrémité nord du mur 5.  
Lors de la reconstitution - protection - valorisation du monument, il faudrait tenir compte de ce fait et reconstruire en parement externe selon le quadrilatère figuré en vert sur le plan (point 9) ...*

1. espace vouté pour l'emplacement d'un abreuvoir
2. en rouge petit chenal fait en tuiles canal pour drainer l'eau vers l'abreuvoir
3. entrée du conduit pour drainer l'eau (voir photo)

4. trop plein de l'eau (ou récupérateur d'eau météorique ?) et suite en passage souterrain (non repéré) point 13
5. emplacement de la pièce en bois pour fixer l'axe du système de poulie pour remonter les seaux

6. encoche pour l'emplacement d'une pièce en bois qui manque (vis à vis de l'E.A 5)
7. margelle de puits
8. mur effondré (se situait en E.A 9)
9. proposition de reconstruction du mur

10. espace pour recueillir les eaux météoriques tombant sur le toit de protection ... Une dalle en ciment semble condamner quelque chose (vide en dessous - à voir) ?

11. Le puits (profondeur 7,50 m environ .. 3,50 m d'eau en mai 2012.)
12. fenêtre avec au-dessus trou avec pièce en bois mortaisée pour guider la corde ...)

13. passage souterrain du trop-plein ???

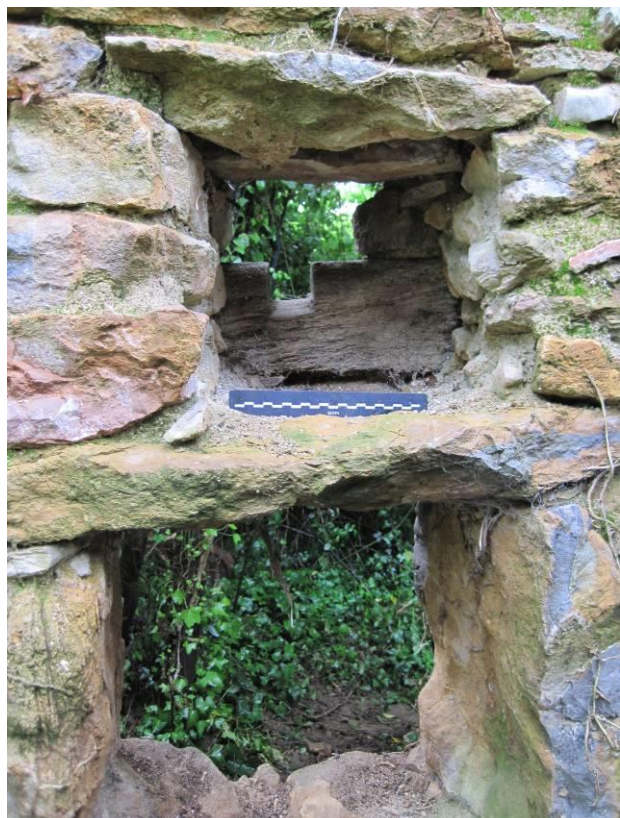
***Face coté est du MUR 5***

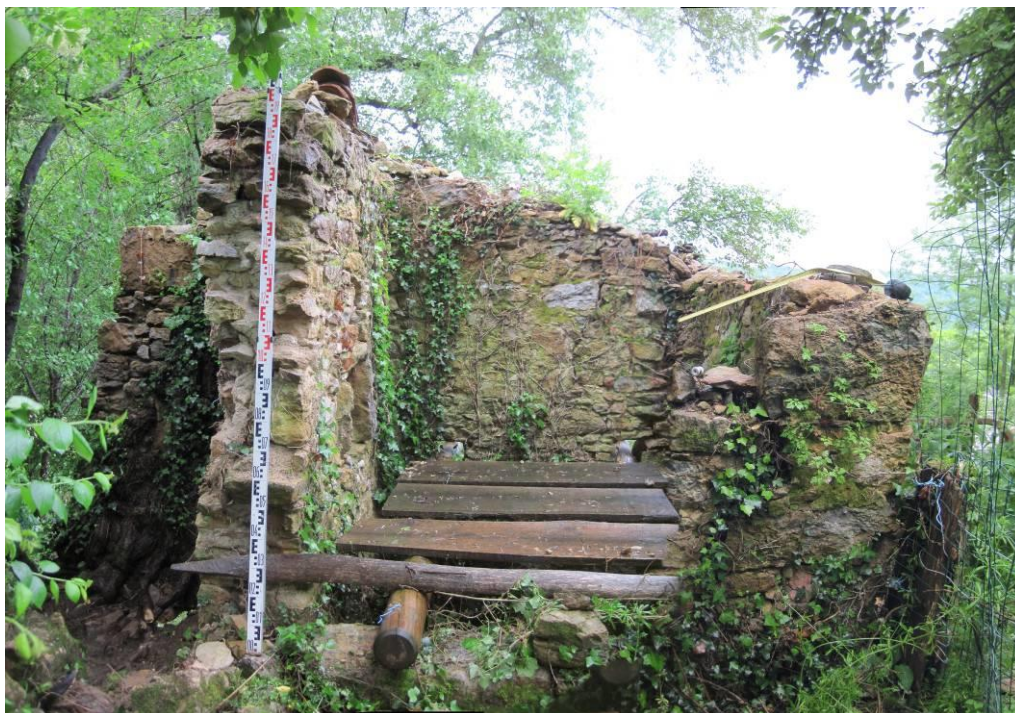
***Face coté ouest du MUR 5***

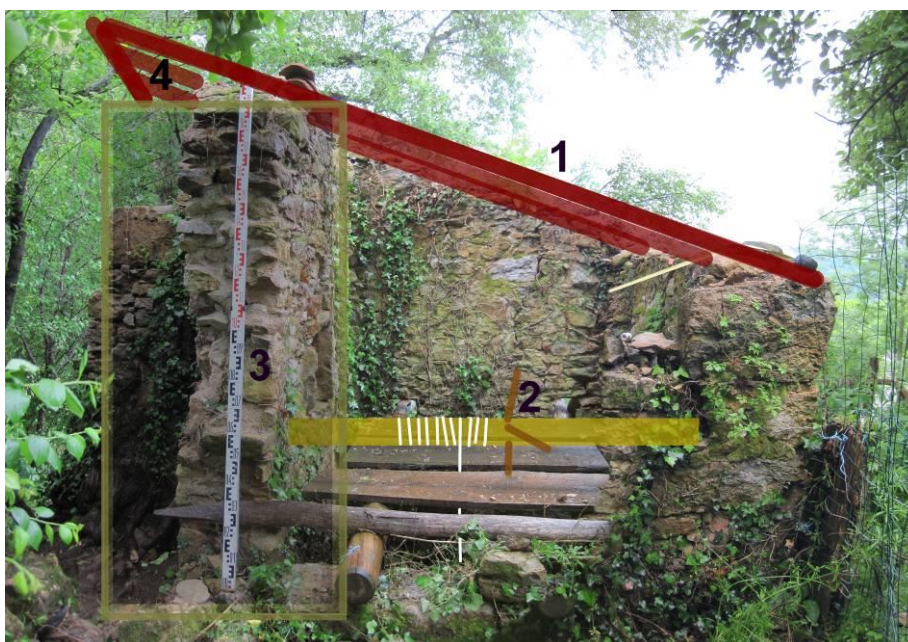
***Etat du puits actuel***

***Proposition de restauration  
(voir aussi C .A.U.E Ariège)***

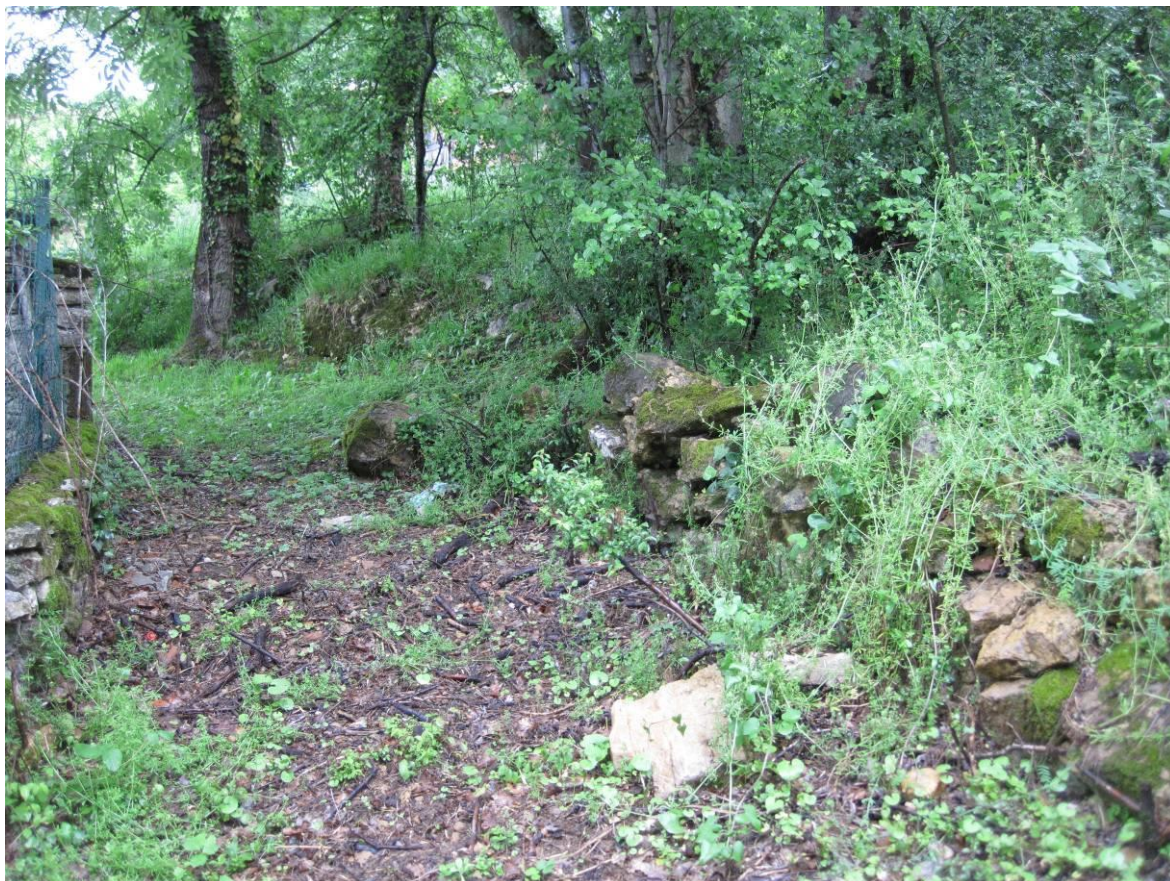
***Le chemin d'accès au puits ...***

***Des pierres situées en bordure jalonnent le chemin...***

***Un travail de restauration et de restitution serait à faire ...***

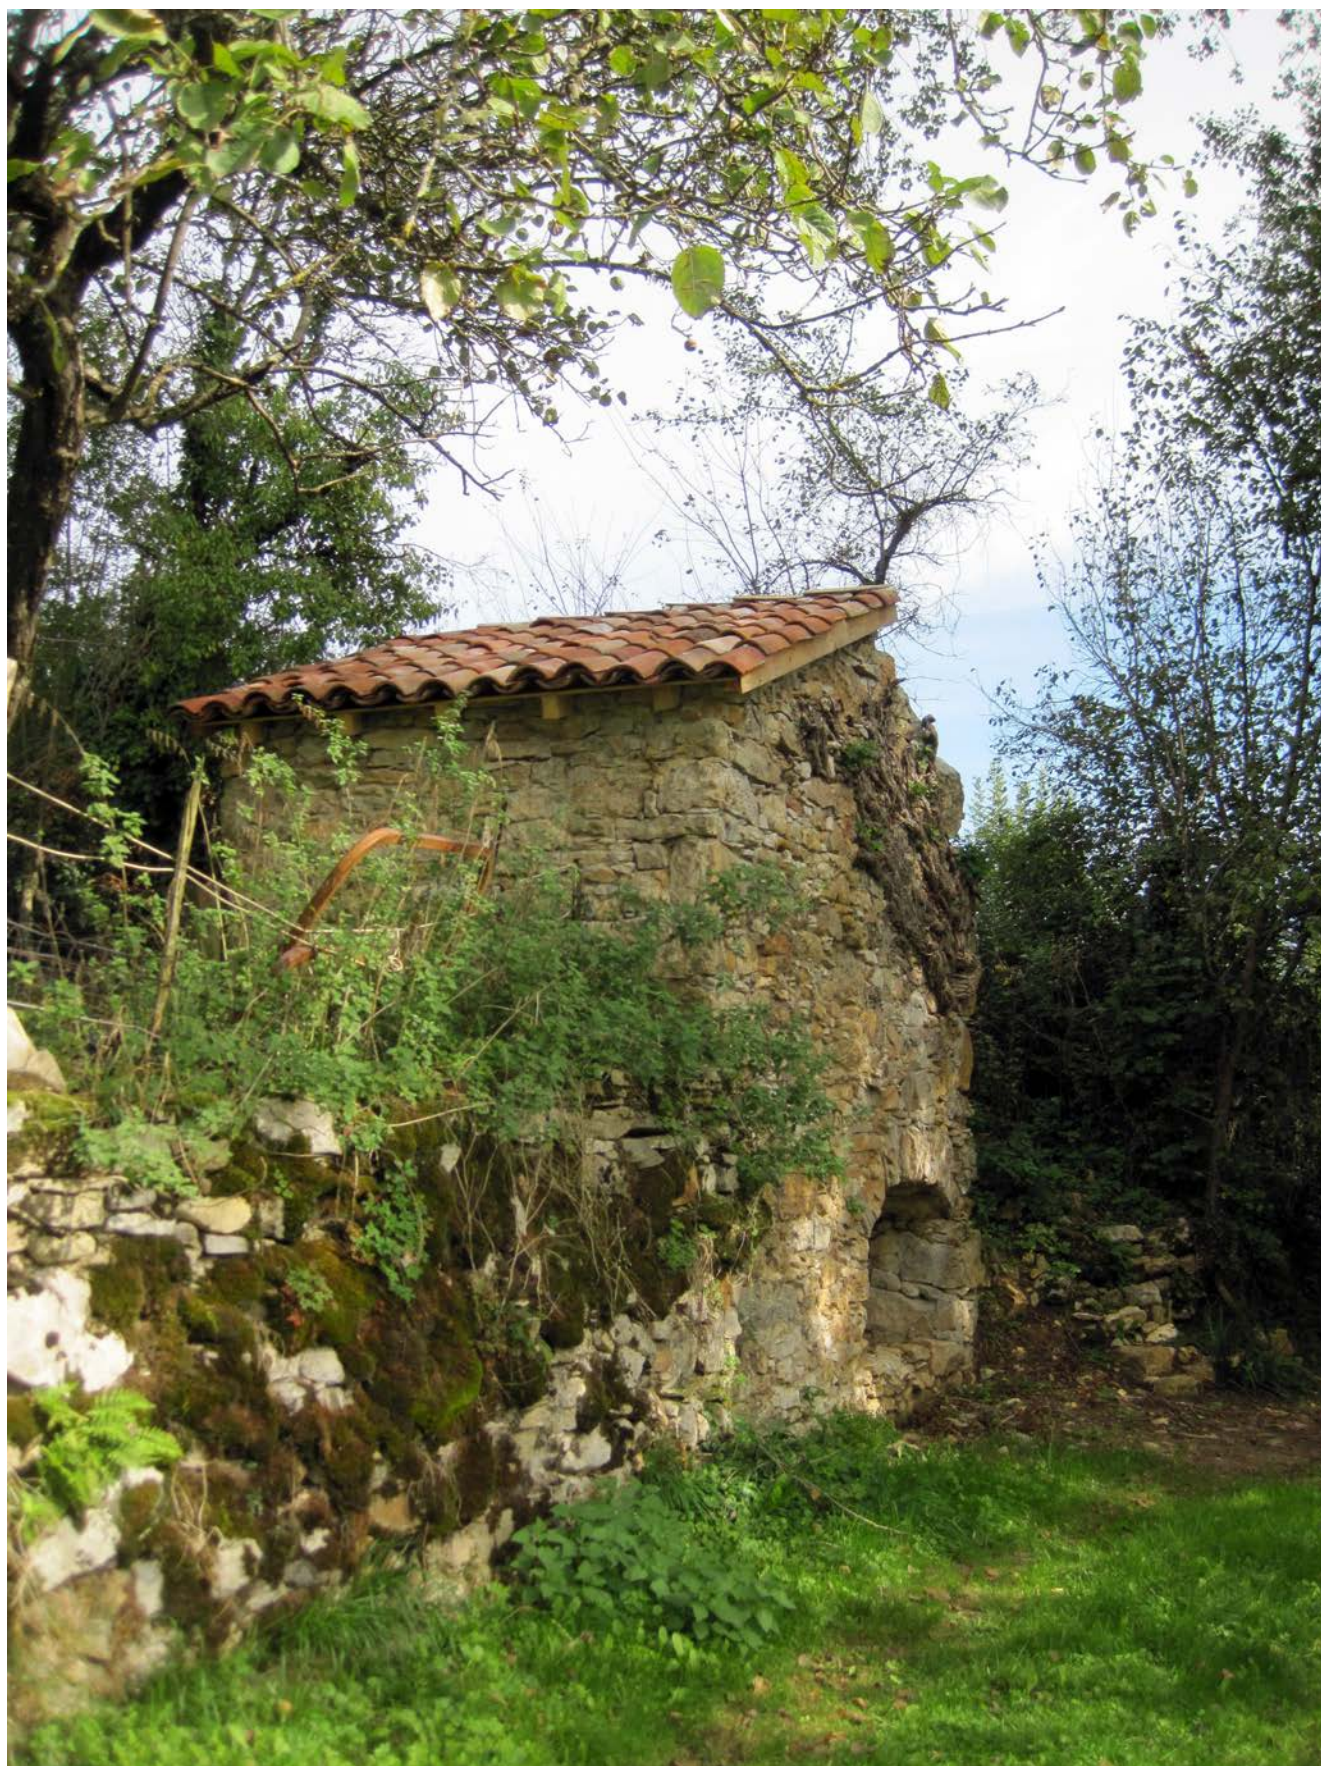
Le puit de Ponsic après sa restauration  
par la Mairie de Cadarcet en 2013
